**PROGRAM PRAC KONSERWATORSKICH
I RESTAURATORSKICH
PRZYWRÓCENIE NEOGOTYCKIEGO HEŁMU WIEŻY
KOŚCIOŁA W SOŚNIE**

PARAFIA PW. NIEPOKALANEGO SERCA MARYI W SOŚNIE

TORUŃ – SOŚNO 2024

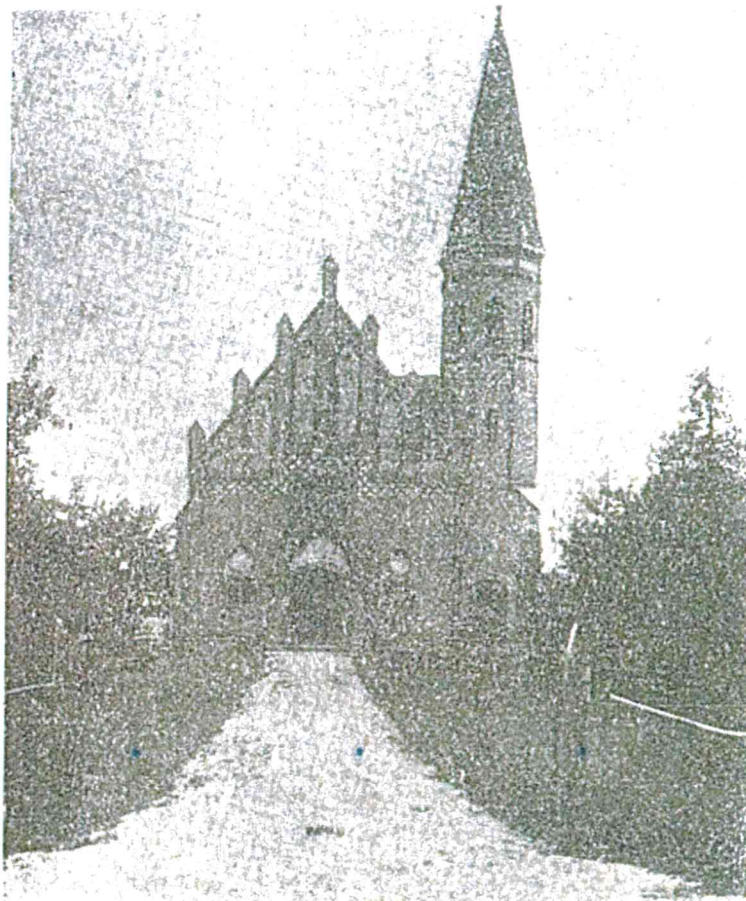
Fotografia 3. Sośno, kościół pw. Niepokalanego Serca Maryi w Sośnie, zdjęcie archiwalne, przedstawiające pierwotny wygląd neogotyckiego hełmu wieży.

pasujący w proporcjach do całości budynku (Fotografia 3.). Zaplanowane prace przy demontażu obecnego hełmu wieży umożliwią swobodny dostęp do elementów konstrukcyjnych dzwonnicy. Zalecany jest dokładny ogląd i ocena stanu zachowania poszczególnych drewnianych elementów oraz wytypowanie belek koniecznych do wymiany. Oględziny powinien prowadzić doświadczony konstruktor. Rekonstruowane elementy konstrukcji nośnej powinny być wymienione na nowe o takim samym przekroju.

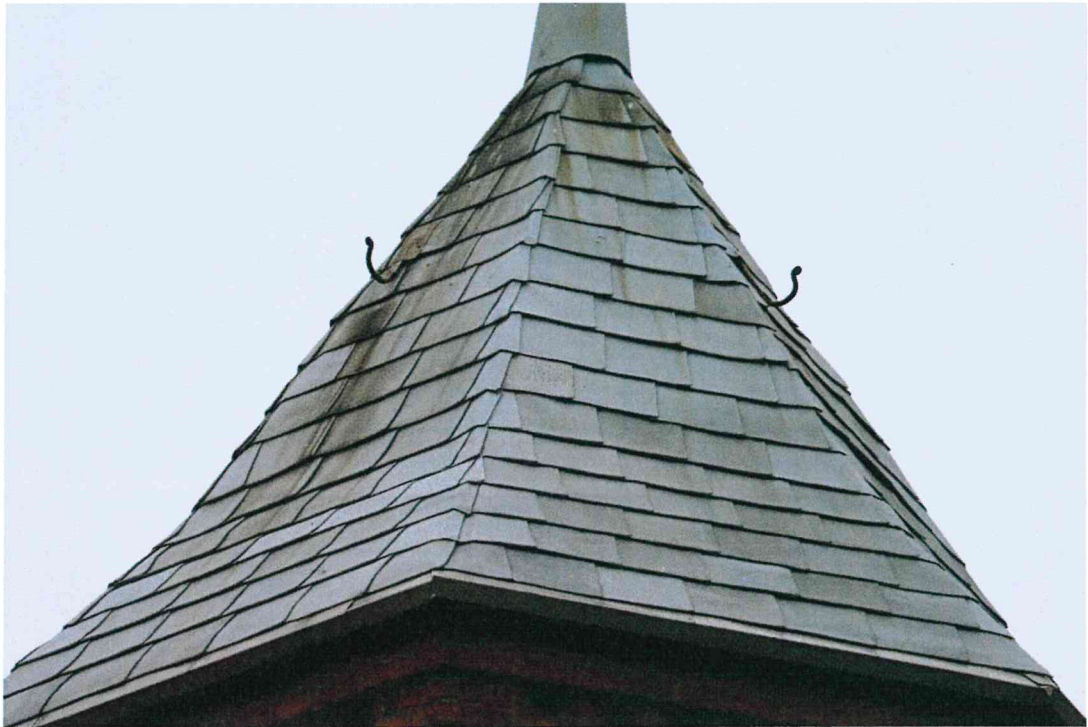
Blaszane pokrycie dachowe spełnia swoją funkcję – ochrania wnętrze dzwonnicy przed deszczem. Jednakże zaburza odbiór estetyczny budynku, poprzez wtórne zastosowanie niewłaściwych proporcji względem pierwotnego wyglądu (Fotografia 3.). Zastosowany wtórnie kolor pokrycia dachowego jest spójny kolorystycznie z występującym na budynku opierzeniem i orynnowaniem. Blachę hełmu wieży pokrywają nieestetyczne zaplamienia w kolorze brązowym o nieregularnym rozmieszczeniu i kształcie, spowodowane działaniem czynników atmosferycznych.

Fotografia 9. Sośno, kościół pw. Niepokalanego Serca Maryi w Sośnie, hełm wieży, widoczne zaplamienia.

2. Demontaż hełmu wieży: demontaż metalowego krzyża, demontaż blaszanego przekrycia, demontaż konstrukcji hełmu wieży.
3. Wymiana zniszczonych w wyniku korozji biologicznej elementów konstrukcji drewniano-metalowej. Po demontażu należy sprawdzić dokładne wymiary zniszczonych desek i wymienić je na nowe, o tożsamy wymiarach.
4. Wymiana mechanizmu związanego z zawieszeniem dzwonów kościoła.
5. Wykonanie żelbetonowego wieńca, o odpowiednich parametrach, na którym będzie osadzony neogotycki rekonstruowany hełm.
6. Budowa konstrukcji dachu wieży – stalowa z pełnym deskowaniem.
7. Przekrycie dachu wieży blachą miedzianą.
8. Montaż krzyża zwieńczającego hełm wieży.
9. Wykonanie dokumentacji powykonawczej.

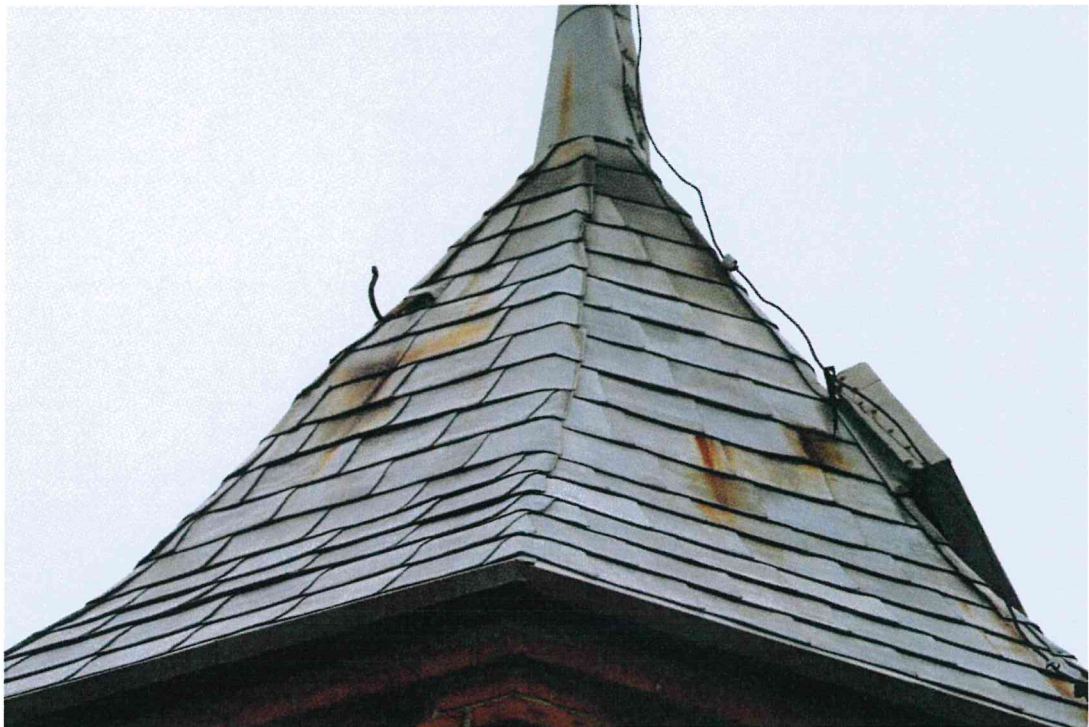
Fotografia 10. Sośno, kościół pw. Niepokalanego Serca Maryi w Sośnie, hełm wieży, widoczne zaplamienia.

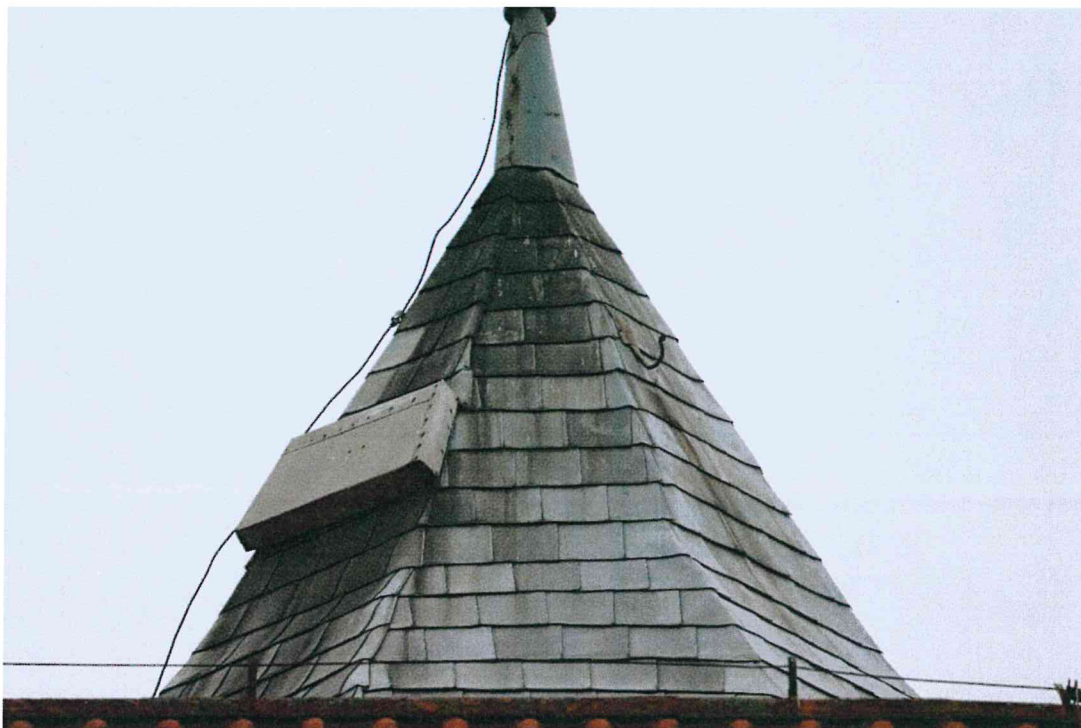
Fotografia 11. Sośno, kościół pw. Niepokalanego Serca Maryi w Sośnie, hełm wieży, widoczne zaplamienia.

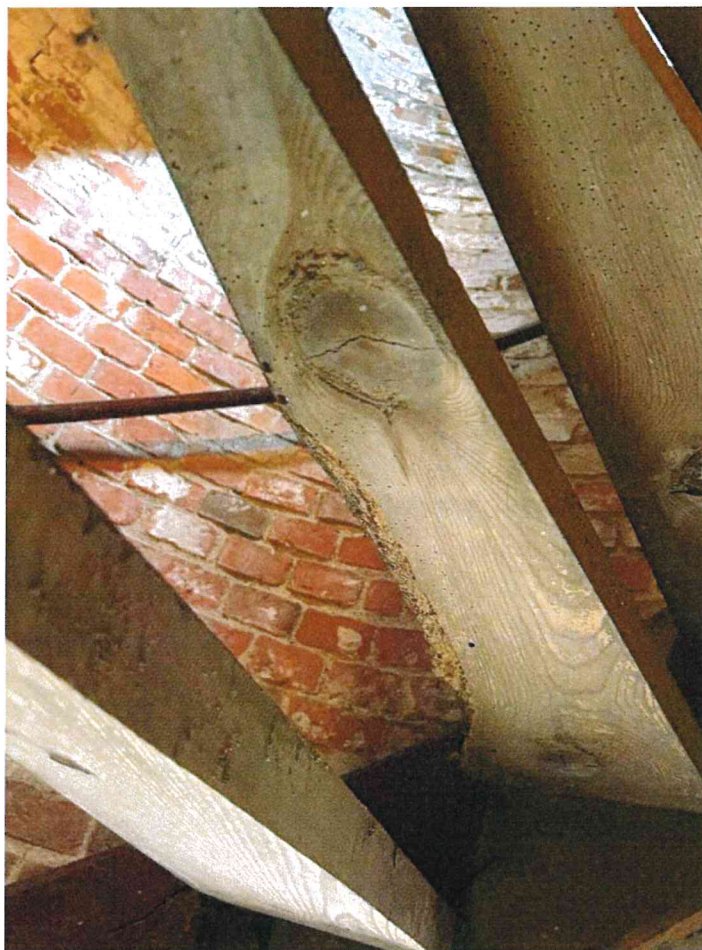
Stan zachowania drewnianej konstrukcji wieży kościoła jest zróżnicowany. Elementy konstrukcyjne dzwonnicy uległy korozji biologicznej. Widoczne są otwory wylotowe po żerujących owadach. Wielkość otworów sugeruje występowanie zarówno owadów z rodziny kołatkowatych, np. kołatka domowego (*Anobium punctatum*), jak i rodziny kózkowatych, np. spuszcza pospolitego (*Hylotrupes bajlus*). Struktura drewna jest częściowo zdeintegrowana, ze śladami żerowania owadów. Porażenie drewna szczególnie widoczne jest w górnych partiach belek tworzących konstrukcję nośną dzwonnicy. Drewno miejscowo wymaga wymiany, po ustaleniu zakresu rekonstrukcji z konstruktorem.

Fotografia 13. Sośno, kościół pw. Niepokalanego Serca Maryi w Sośnie, konstrukcja komunikacji klatki schodowej wieży, widoczne ubytki spowodowane działalnością owadów.

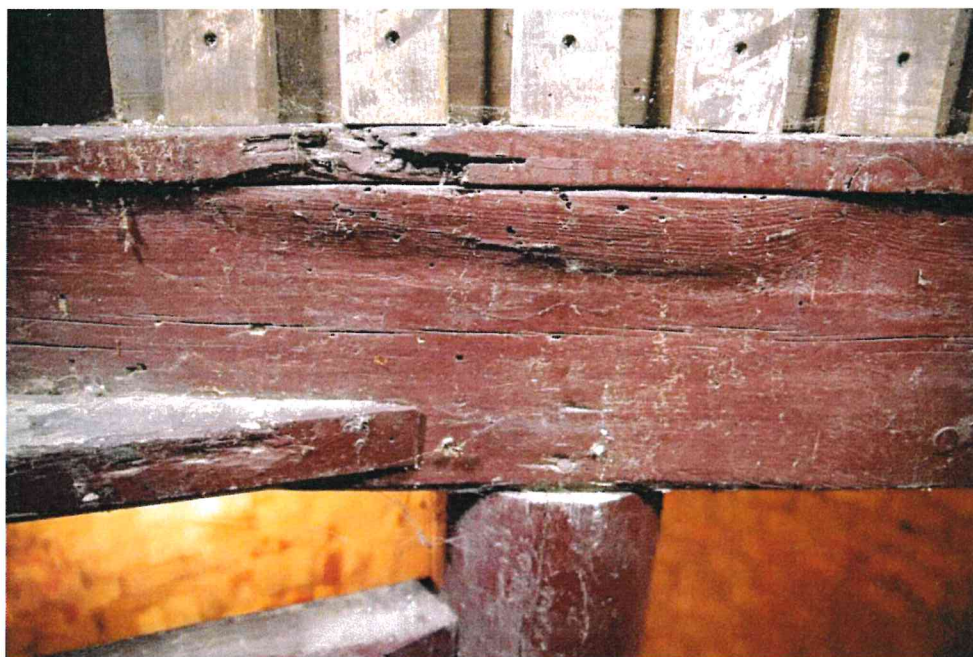
Fotografia 14. Sośno, kościół pw. Niepokalanego Serca Maryi w Sośnie, konstrukcja komunikacji klatki schodowej wieży, widoczne ubytki spowodowane działalnością owadów.

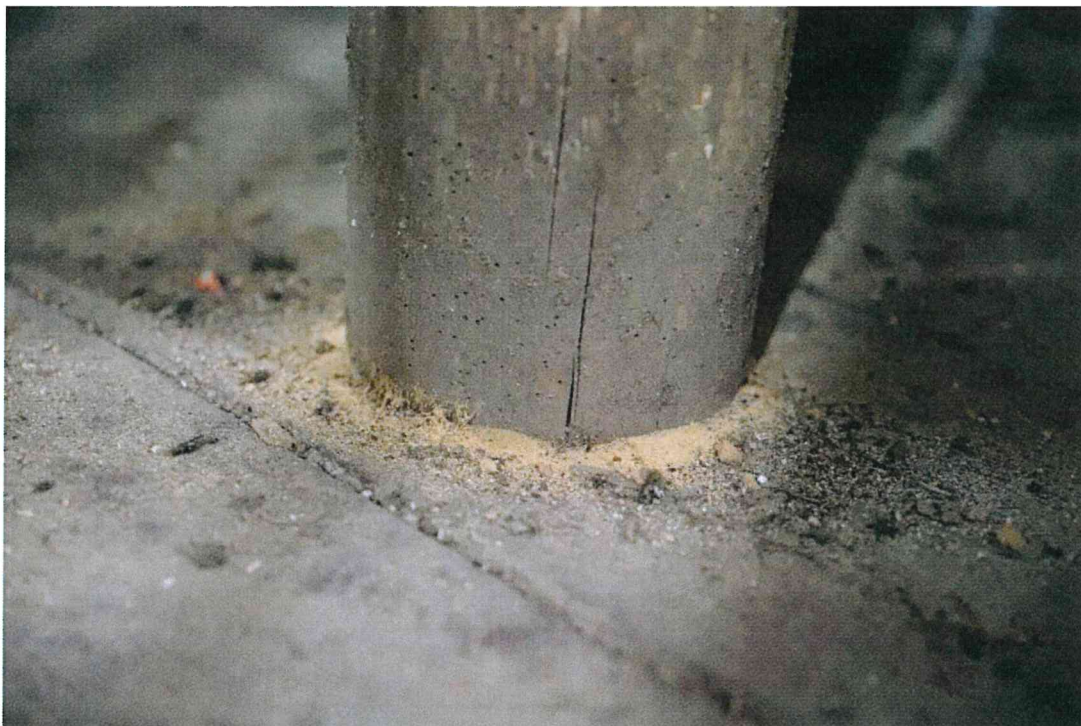
Fotografia 15. Sośno, kościół pw. Niepokalanego Serca Maryi w Sośnie, drabina w wieży, widoczne ubytki i miód drzewny powstałe w wyniku działalności owadów.

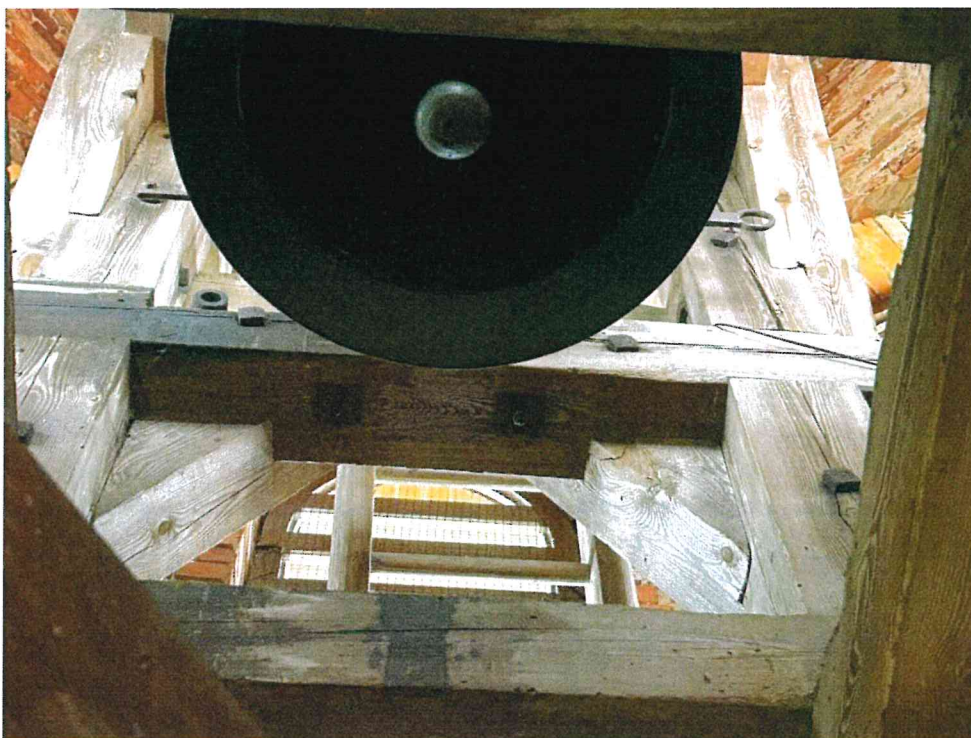
Fotografia 19. Sośno, kościół pw. Niepokalanego Serca Maryi w Sośnie, elementy konstrukcyjne dzwonnicy, widok z II kondygnacji na III kondygnację, widoczne ubytki spowodowane działalnością owadów.

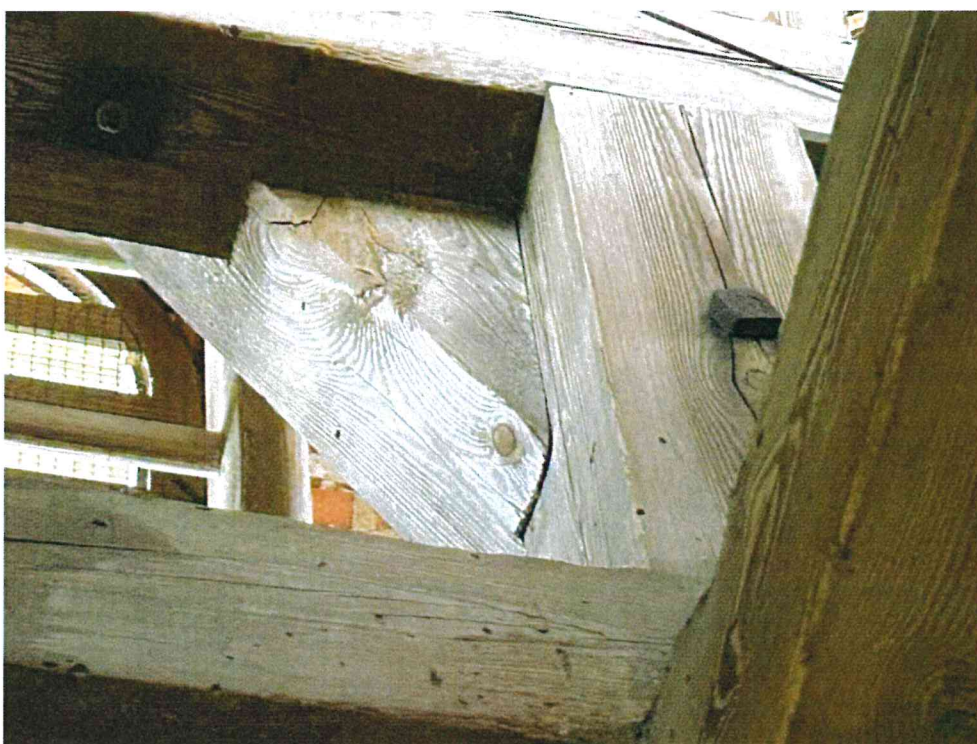
Fotografia 20. Sośno, kościół pw. Niepokalanego Serca Maryi w Sośnie, elementy konstrukcyjne dzwonnicy, widok z II kondygnacji na III kondygnację, widoczne ubytki spowodowane działalnością owadów.

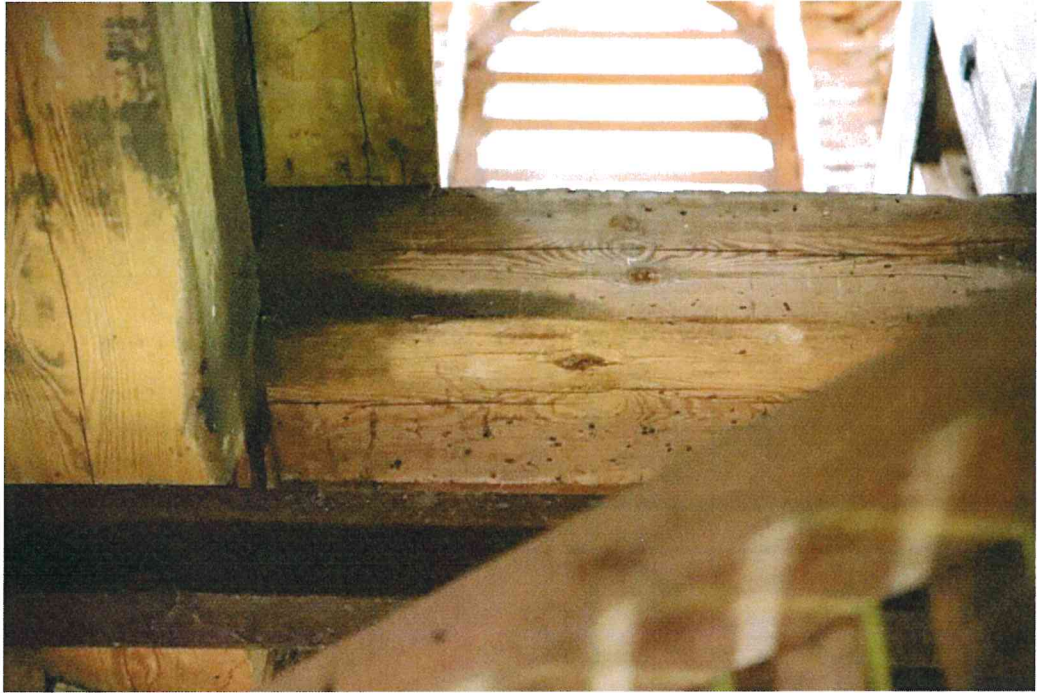
Fotografia 21. Sośno, kościół pw. Niepokalanego Serca Maryi w Sośnie, elementy konstrukcyjne dzwonnicy, widok z II kondygnacji na III kondygnację, widoczne ubytki spowodowane działalnością owadów.

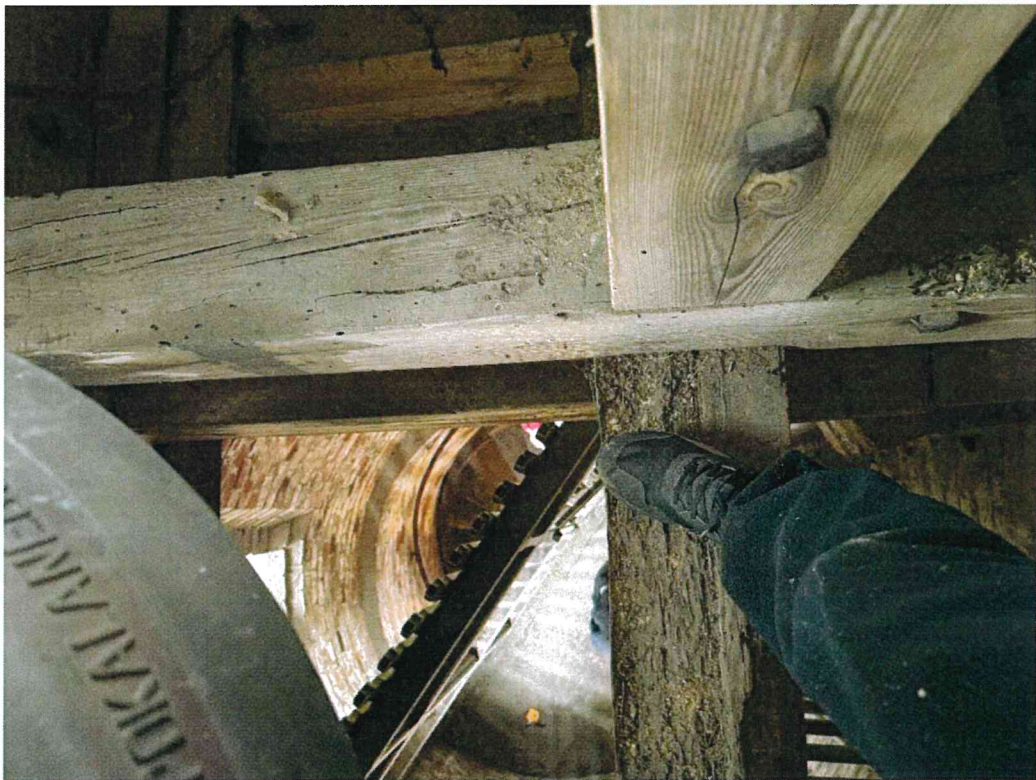
Fotografia 22. Sośno, kościół pw. Niepokalanego Serca Maryi w Sośnie, elementy konstrukcyjne dzwonnicy, widok z III kondygnacji na II kondygnację, widoczne ubytki spowodowane działalnością owadów. Fot. A. Kobus.

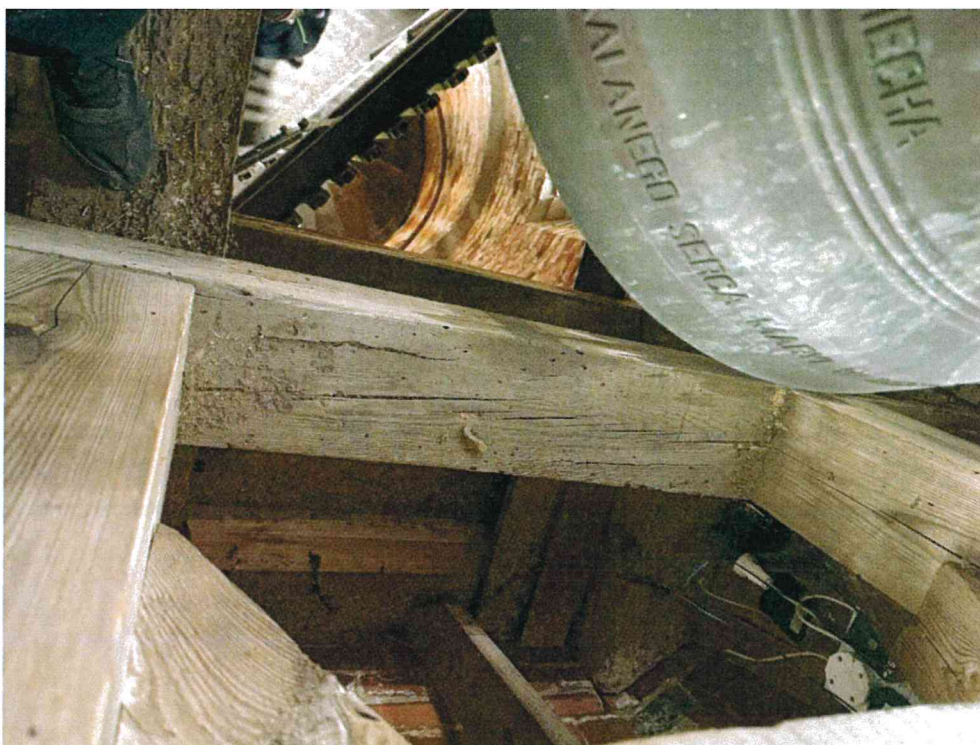
Fotografia 23. Sośno, kościół pw. Niepokalanego Serca Maryi w Sośnie, elementy konstrukcyjne dzwonnicy, widok z III kondygnacji na II kondygnację, widoczne ubytki spowodowane działalnością owadów. Fot. A. Kobus.

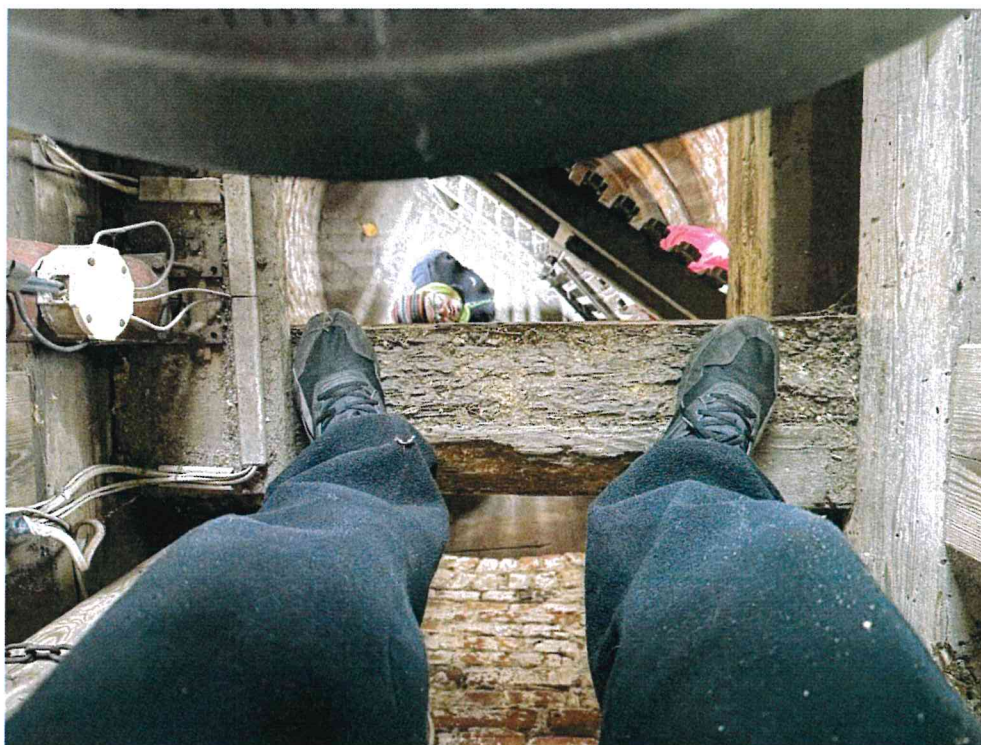
Fotografia 24. Sośno, kościół pw. Niepokalanego Serca Maryi w Sośnie, elementy konstrukcyjne dzwonnicy, widok z III kondygnacji na II kondygnację, widoczne ubytki spowodowane działalnością owadów. Fot. A. Kobus.

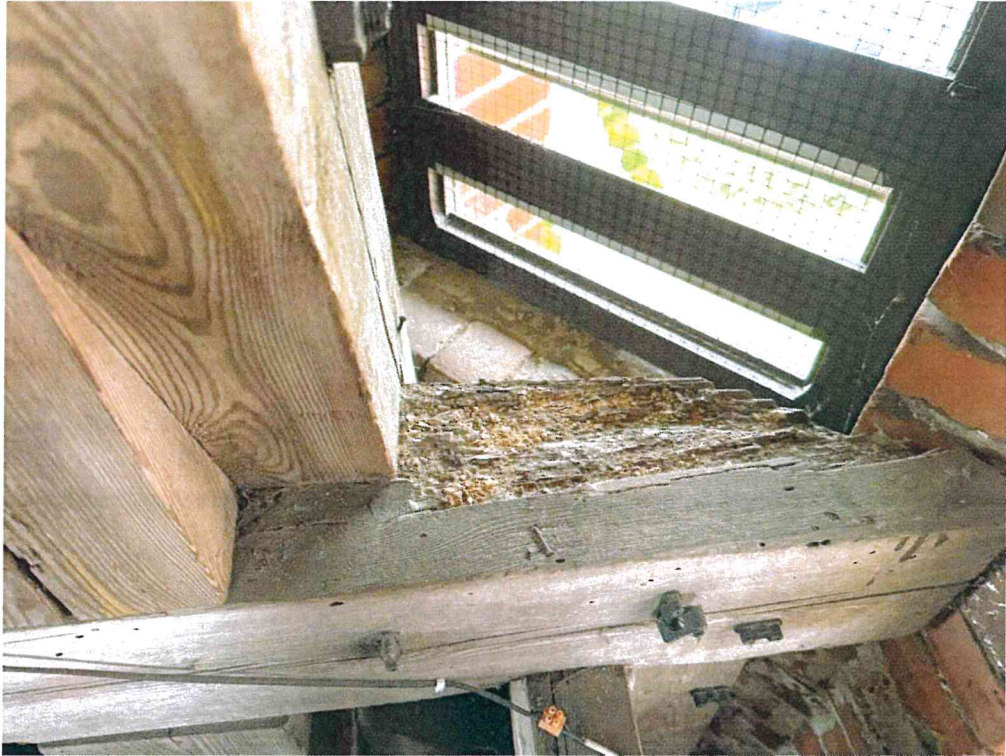
Fotografia 25. Sośno, kościół pw. Niepokalanego Serca Maryi w Sośnie, elementy konstrukcyjne dzwonnicy, widok z III kondygnacji, widoczne ubytki spowodowane działalnością owadów. Fot. A. Kobus.

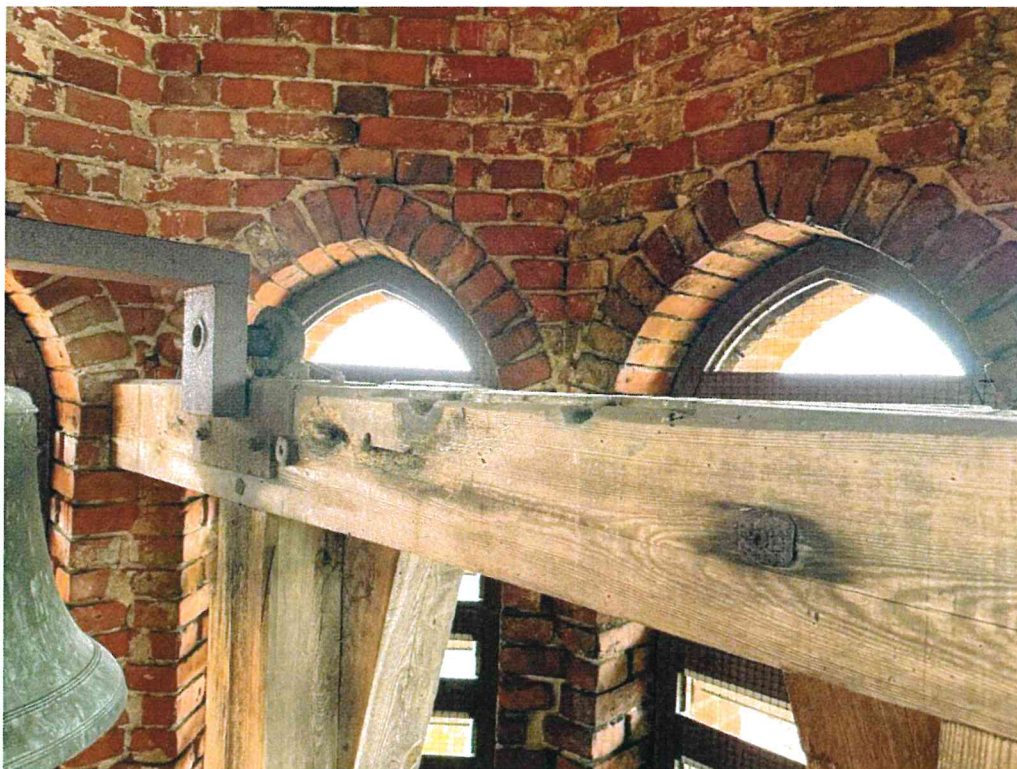
Fotografia 26. Sośno, kościół pw. Niepokalanego Serca Maryi w Sośnie, elementy konstrukcyjne dzwonnicy, widok III kondygnacji, widoczne ubytki spowodowane działalnością owadów. Fot. A. Kobus.
