**PROGRAM PRAC KONSERWATORSKICH
I RESTAURATORSKICH
PRZYWRÓCENIE NEOGOTYCKIEGO HEŁMU WIEŻY
KOŚCIOŁA W SOŚNIE**

PARAFIA PW. NIEPOKALANEGO SERCA MARYI W SOŚNIE

TORUŃ – SOŚNO 2024

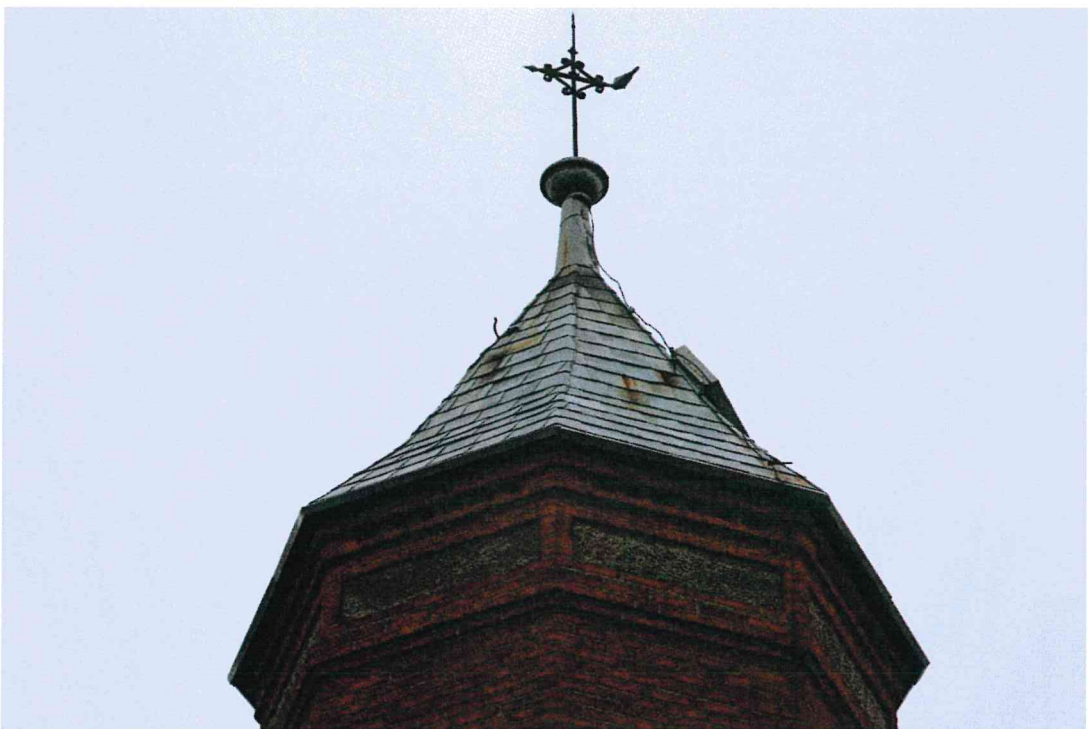
Fotografia 8. Sośno, kościół pw. Niepokalanego Serca Maryi w Sośnie, hełm wieży, widok ogólny.

2. Demontaż hełmu wieży: demontaż metalowego krzyża, demontaż blaszanego przekrycia, demontaż konstrukcji hełmu wieży.
3. Wymiana zniszczonych w wyniku korozji biologicznej elementów konstrukcji drewniano-metalowej. Po demontażu należy sprawdzić dokładne wymiary zniszczonych desek i wymienić je na nowe, o tożsamy wymiarach.
4. Wymiana mechanizmu związanego z zawieszeniem dzwonów kościoła.
5. Wykonanie żelbetonowego wieńca, o odpowiednich parametrach, na którym będzie osadzony neogotycki rekonstruowany hełm.
6. Budowa konstrukcji dachu wieży – stalowa z pełnym deskowaniem.
7. Przekrycie dachu wieży blachą miedzianą.
8. Montaż krzyża zwieńczającego hełm wieży.
9. Wykonanie dokumentacji powykonawczej.

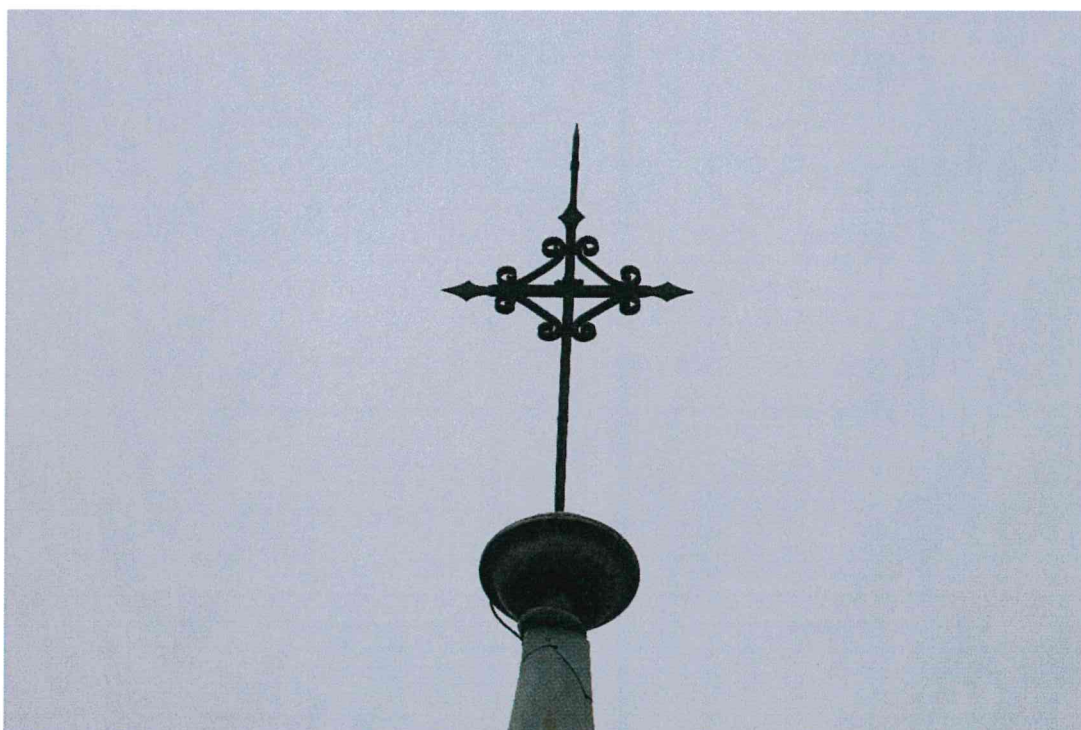
Fotografia 12. Sośno, kościół pw. Niepokalanego Serca Maryi w Sośnie, krzyż zwieńczający hełm wieży.

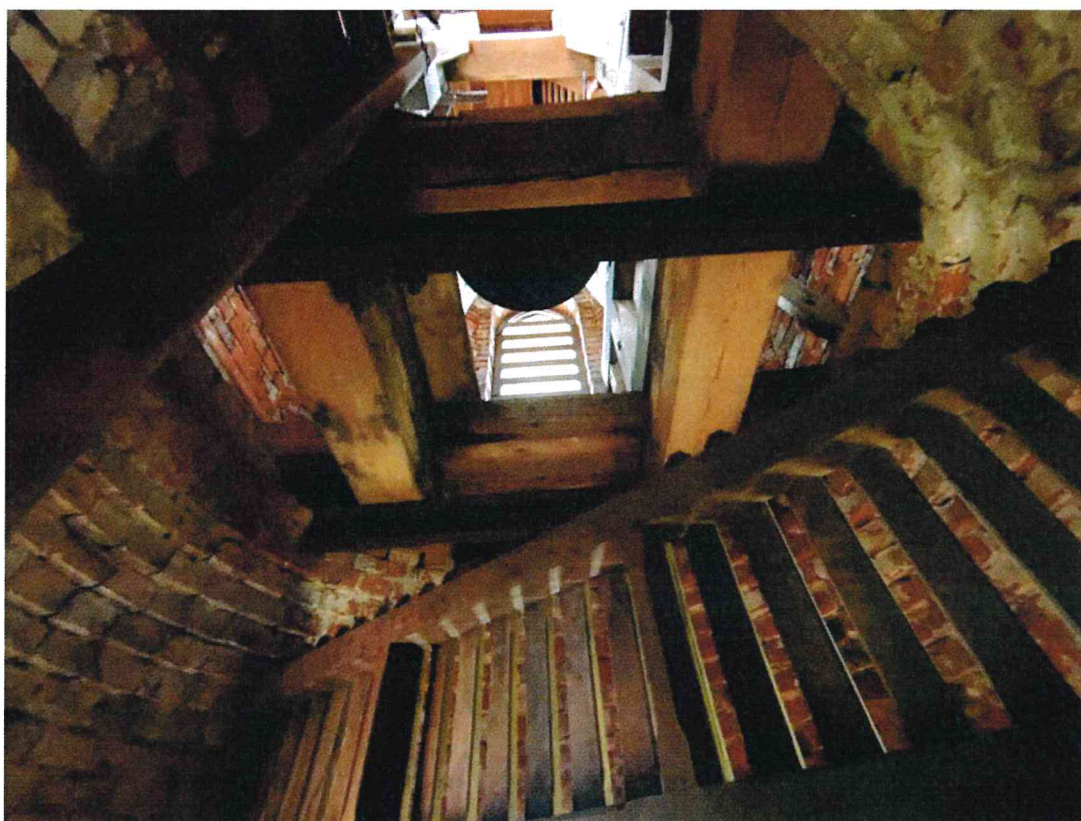
Stan zachowania drewnianej konstrukcji wieży kościoła jest zróżnicowany. Elementy konstrukcyjne dzwonnicy uległy korozji biologicznej. Widoczne są otwory wylotowe po żerujących owadach. Wielkość otworów sugeruje występowanie zarówno owadów z rodziny kołatkowatych, np. kołatka domowego (*Anobium punctatum*), jak i rodziny kózkowatych, np. spuszcza pospolitego (*Hylotrupes bajlus*). Struktura drewna jest częściowo zdeintegrowana, ze śladami żerowania owadów. Porażenie drewna szczególnie widoczne jest w górnych partiach belek tworzących konstrukcję nośną dzwonnicy. Drewno miejscowo wymaga wymiany, po ustaleniu zakresu rekonstrukcji z konstruktorem.

Fotografia 16. Sośno, kościół pw. Niepokalanego Serca Maryi w Sośnie, wewnątrz wieży, widok z II kondygnacji na III kondygnację. Fot. A. Kobus.

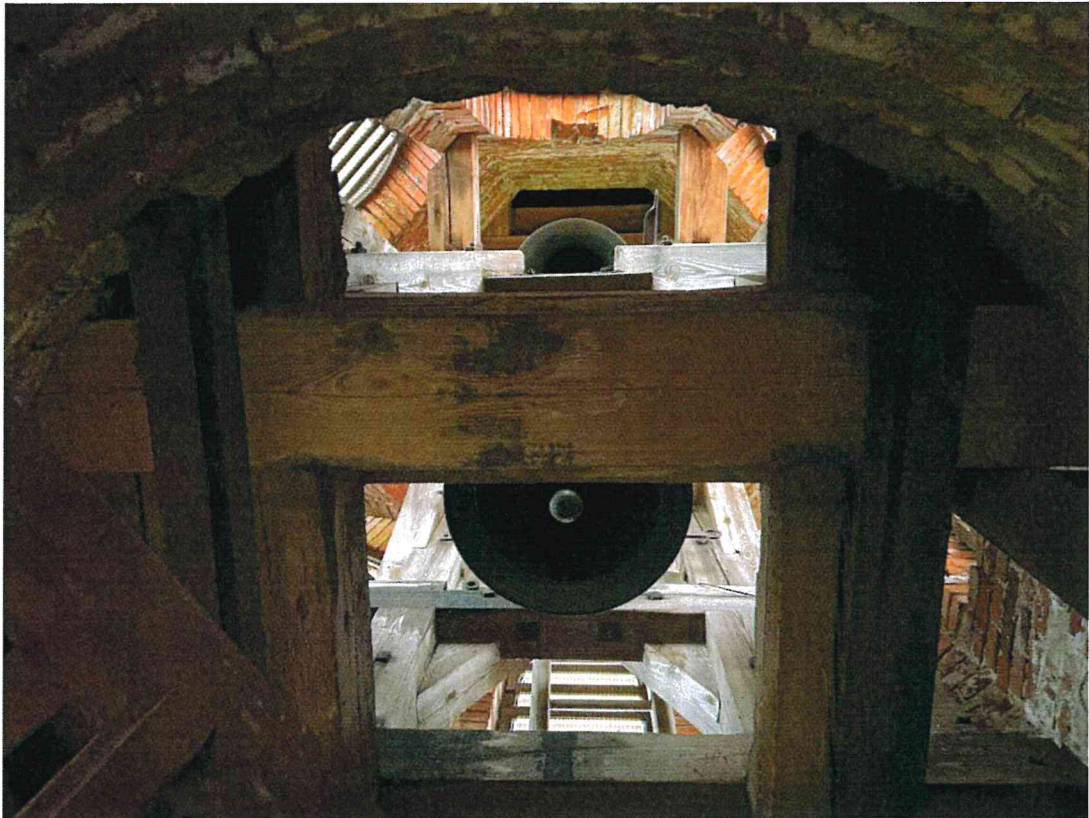
Fotografia 17. Sośno, kościół pw. Niepokalanego Serca Maryi w Sośnie, wewnątrz wieży, widok z II kondygnacji na III kondygnację.

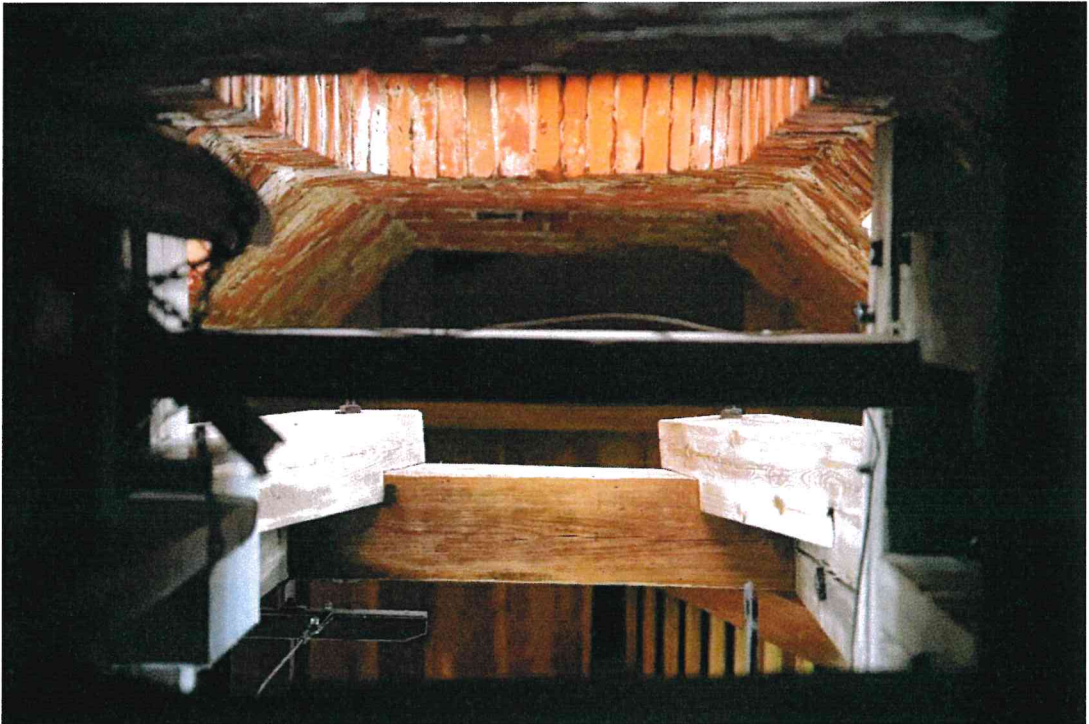
Fotografia 18. Sośno, kościół pw. Niepokalanego Serca Maryi w Sośnie, wewnątrz wieży, widok z II kondygnacji na III kondygnację.

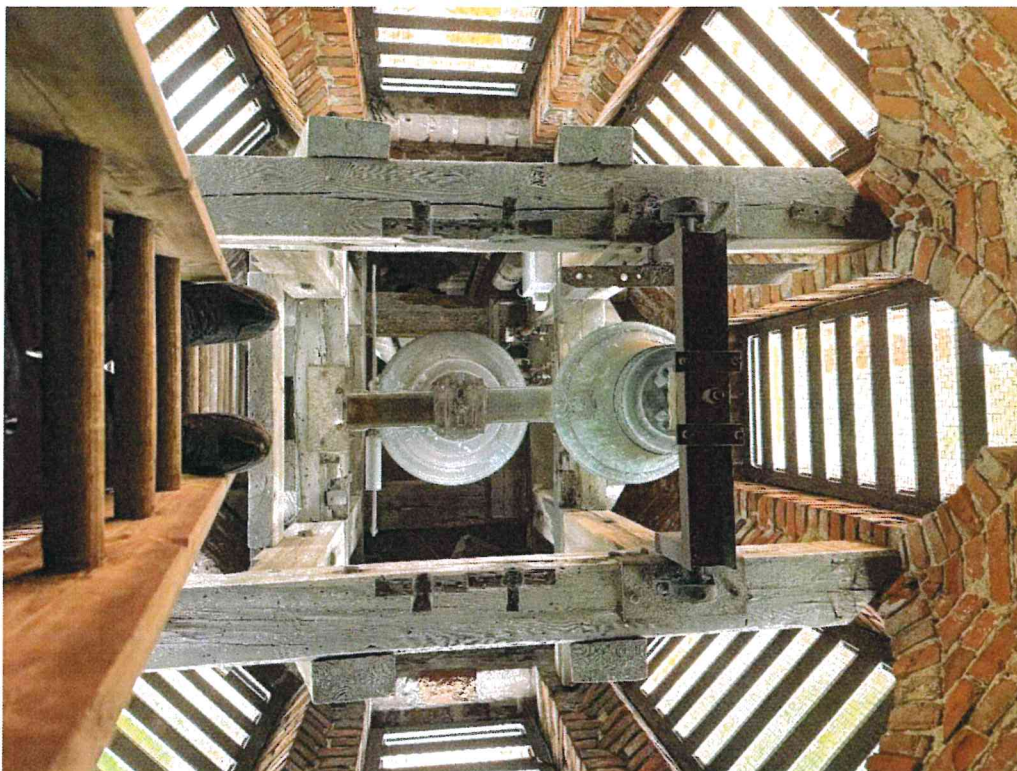
Fotografia 27. Sośno, kościół pw. Niepokalanego Serca Maryji w Sośnie, elementy konstrukcyjne dzwonnicy, widok na III kondygnację. Fot. A. Kobus.

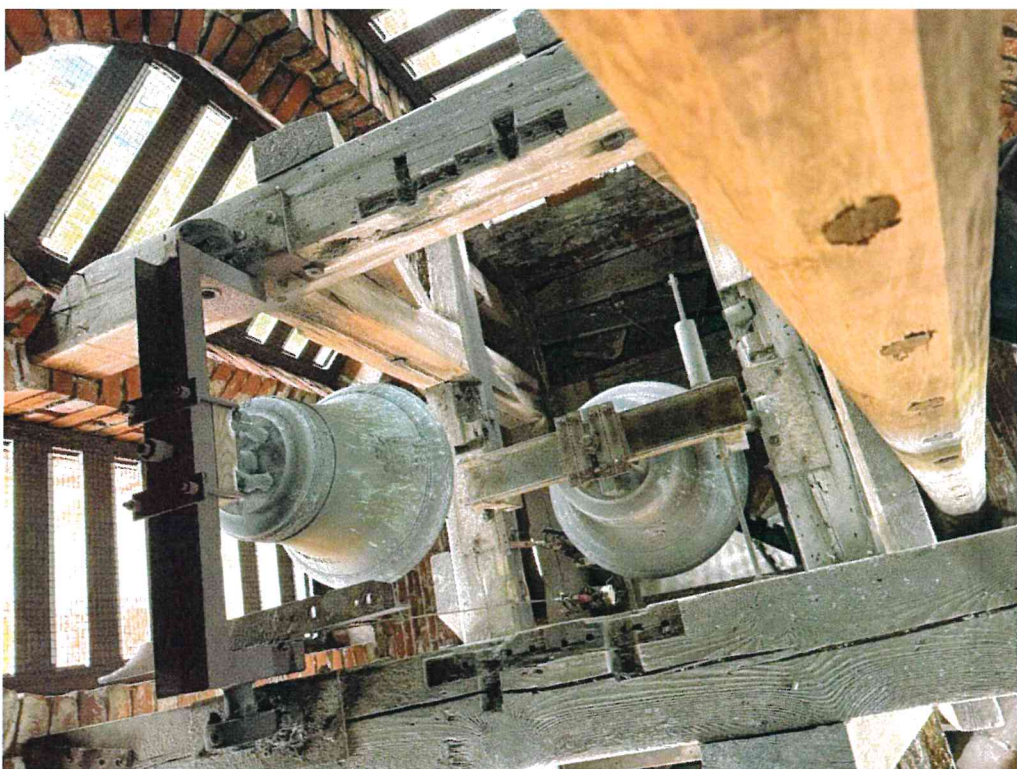
Fotografia 28. Sośno, kościół pw. Niepokalanego Serca Maryji w Sośnie, elementy konstrukcyjne dzwonnicy, widok na III kondygnację. Fot. A. Kobus.
